Orientierende Untersuchung

inklusive Historische Recherche
zur Prüfung des Altlastenverdacht gem. BBodSchG § 9 Absatz 1

- Objekt:** Verfahren zum Zwecke der Zwangsversteigerung der Wohnungseigentums- und Teileigentumseinheiten eingetragen in das Grundbuch von Uerdingen Blatt 6523 der
- 1) Gemarkung Uerdingen Flur Flur 37, Flurstück 534
Gebäude- und Freifläche, Hohenbudberger Straße 26,
groß: 5.499 m²
 - 2) Gemarkung Uerdingen, Flur 37, Flurstück 1018,
Gebäude- und Freifläche, Hohenbudberger Straße 26,
groß: 2.233 m²
- Auftraggeber:** Amtsgericht Krefeld
Preußenring 49
47798 Krefeld
Gesch. Nr.: 423 K 221/15
- Projektnummer:** KR 013/2016 RS
- Projektleiter:** Dipl. Geol. Dr. R. Strotmann

Krefeld, den 16.09.2016

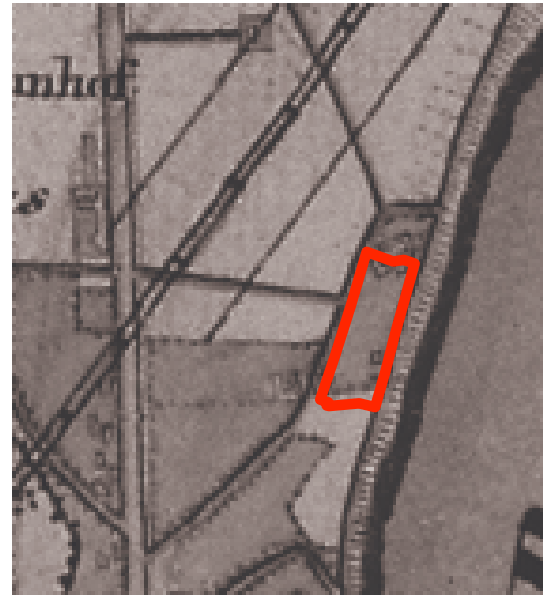
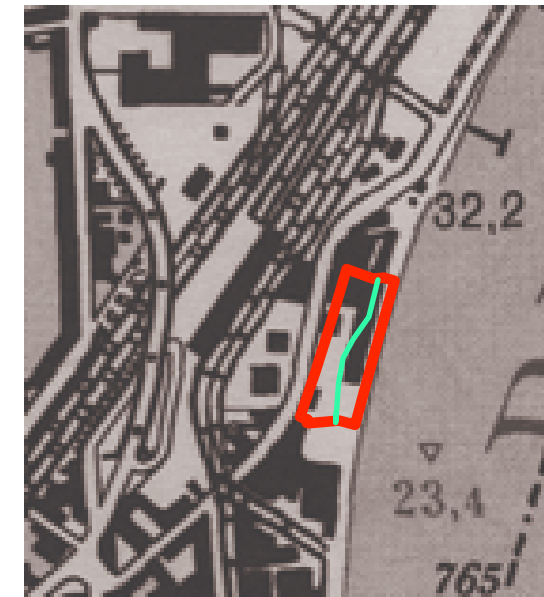
1926	Topographische Karte im Maßstab 1:5.000 (Anlage 1.3) Erkennbar rundes Gebäude im Nordwesten der Fläche (Silo, Schornstein, Turm), Abriss eines Gebäudes und Neubau eines Gebäudes an anderer Stelle im Süden der Fläche
1938	Topographische Karte im Maßstab 1:5.000 (Anlage 1.3) Starke Bebauung im Norden der Fläche, Turm nicht mehr erkennbar, dafür großes L-Förmiges Gebäude im Nordosten der Fläche, Erweiterung eines Gebäudes am östlichen Rand in Richtung Rhein. Die vorhandene Böschung zum Rhein wurde in diesem Zusammenhang nach Osten verlagert und der alte Böschungsbereich aufgeschüttet
1939-1945	http://www.lipinski.de/howinol/index.php (Quelle) Lagergebäude wird zerstört durch Bombenangriff während des zweiten Weltkrieges (es bleibt unklar, auf welchem Gelände das Lagerhaus stand)
Nach 2. Weltkrieg	http://www.lipinski.de/howinol/index.php (Quelle) "Die Sojabohnen aus den USA wurden zumeist mit Schiffen von Rotterdam über den Rhein angeliefert und dann in den Gebäuden am Flussufer zwischengelagert. Zeitweise wurden auch angelieferte Rohöle (z.B. Fischöl) schon im Lagergebäude mit dem charakteristischen Turm vorverarbeitet, dort befanden sich Filterpressen. Die weitere Verarbeitung zu Öl durch Extraktion mittels Leichtbenzin fand dann in einem anderen Werksteil an der Lange Straße statt. Sojabohnen wurden Tag und Nacht mit Spezial-LKWs dorthin gebracht, für den Transport der Rohöle standen eigene Kesselwagen am

ehem. Böschung Vorfluter Rhein
aus 1892-1894, 1907 und 1926
